Паспорт доступности № 1

Калининградской региональной детско-молодёжной организации инвалидов
«Мария» ИНН 3908018086, КПП 390601001, ОГРН 1023900001190

- 1.1. Наименование/вид объекта: **объект предоставления социальных услуг населению в полустационарной форме.**
- 1.2. Адрес объекта: **236004, г. Калининград, ул. Клавы Назаровой, 61.**

АКТ ОБСЛЕДОВАНИЯ
(информация об объекте)
к паспорту доступности № 1

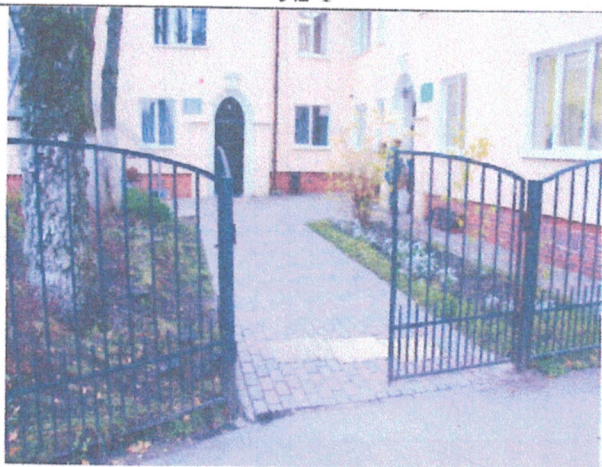
№ 1

№	Наименование элемента	Наличие элемента			Выявленные нарушения и замечания		Работы по адаптации объекта	
		есть/нет	№ фото	примечание	содержание	значимо для инвалида	содержание	виды работ
1.	Подход к помещению	есть	1	-	Не выявлено	-	Не требуется	-
2.	Лестница наружная	нет	-	-	-	-	-	-
3.	Пандус (наружный)	нет	-	-	-	-	-	-
4.	Автостоянка и парковка	есть	2	-	Не выявлено	-	Не требуется	-

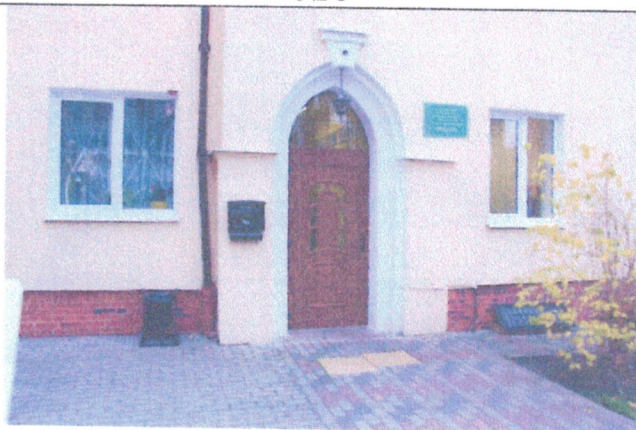
№ 3

1.	Лестница наружная	нет	-	-	-	-	-
2.	Пандус (наружный)	нет	-	-	-	-	-
3.	Дверь входная	есть	3-4	Не выявлено	-	Не требуется	-
4.	Тамбур	есть	5-6	Устройство поручней не соответствует нормам доступности для инвалидов и МГН (п. 6.1.2 СП 9.13330.2016; п. 5.2 ГОСТ Р 51261-99)	К	Привести устройство поручней в соответствие с нормами доступности для инвалидов и МГН;	ТР

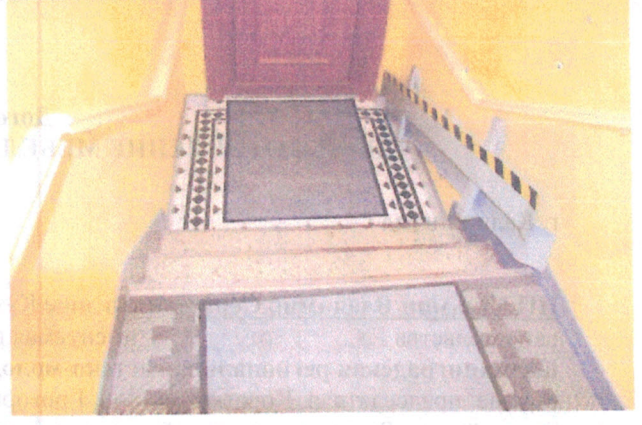
№ 9

6.	Пандус в тамбуре	есть	9-10	Устройство поручней не соответствует нормам доступности для инвалидов и МГН (п. 6.1.2 СП 9.13330.2016; п. 5.2 ГОСТ Р 51261-99)	К	Привести устройство поручней в соответствие с нормами доступности для инвалидов и МГН;	ТР

Наименование зоны	Состояние доступности	№ фото	Рекомендации по адаптации
Вход и выход в помещение	ДЧ-И (К)	3-11	Привести устройство поручней в соответствие с нормами доступности для инвалидов и МГН;

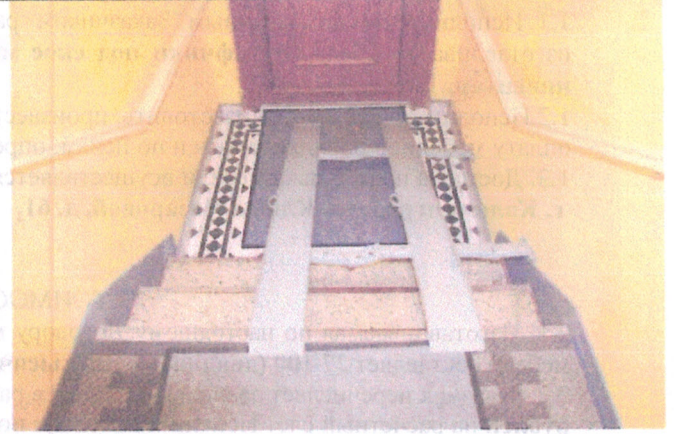
№ 11

7.	Дверь в тамбуре	есть	11	Не выявлено	-	Не требуется	-

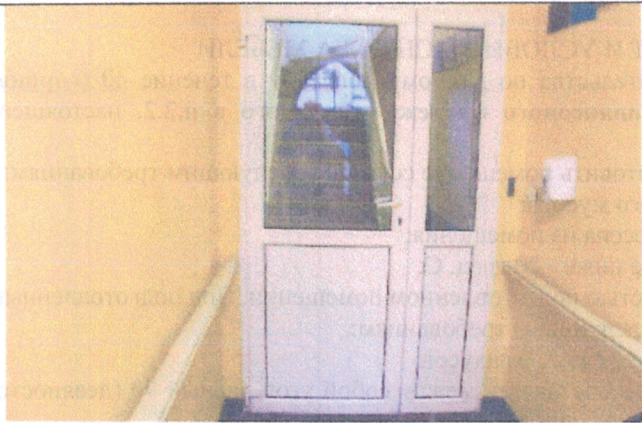
№ 12

1.	Коридор	есть	12-14	Отсутствуют зоны безопасности (п. 6.2.19- 6.2.32 СП 59.13330.2016)	К, О, С, Г, У	Расчет времени эвакуации МГН и инвалидов, по результатам расчета принять решение об устройстве зоны безопасности для МГН и инвалидов	Индивидуальное решение с ТСП

Наименование зоны	Состояние доступности	№ фото	Рекомендации по адаптации
Пути движения внутри помещения	ДУ-И (К, О, С, Г, У)	12-25	Индивидуальное решение с ТСП (Расчет времени эвакуации МГН и инвалидов, по результатам расчета принять решение об устройстве зоны безопасности для МГН и инвалидов.)

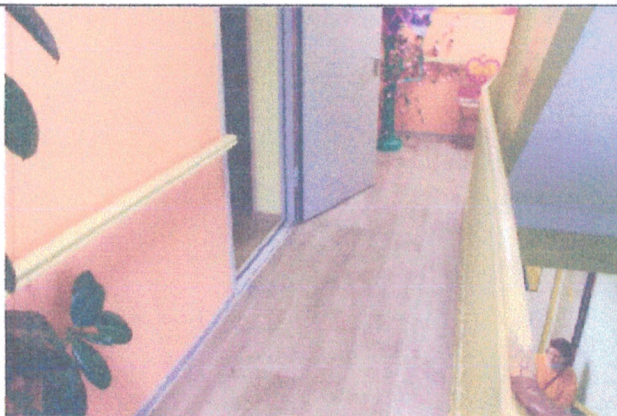
№ 15

2.	Лестница внутри помещения	есть	15-17	Конструкция лестницы не соответствует требованиям безопасности и доступности для инвалидов и МГН. (п.6.2.8 СП 59.13330.2016, 5.3 ГОСТР 51261-99)	К	Не возможны, здание 1926 года постройки невозможно перестроить.	-

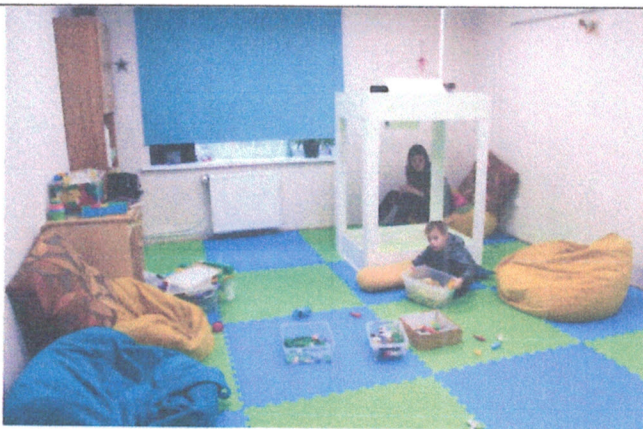
№ 34

№	Наименование элемента	Наличие элемента		Выявленные нарушения и замечания		Работы по адаптации объекта	
		есть/нет	№ фото	содержание	значимо для инвалида	содержание	виды работ
1.	Кабинетная форма обслуживания	есть	26-33	Не выявлено	-	Не требуется	-
2.	Зальная форма обслуживания	есть	34-35	Отсутствует специально оборудованные места и система усиления звука для инвалидов (п.8.2.2-8.2.5, 8.6.1, 8.6.7 СП 59.13330.2016)	К, О, С, Г, У	Устройство мест и приборов привести в соответствие с нормами доступности для инвалидов	Индивидуальное решение с ТС

Наименование зоны	Состояние доступности	№ фото	Рекомендации по адаптации
Зоны целевого назначения помещения	ДУ-И (К, О, С, Г, У)	26-35	Индивидуальное решение с ТСР

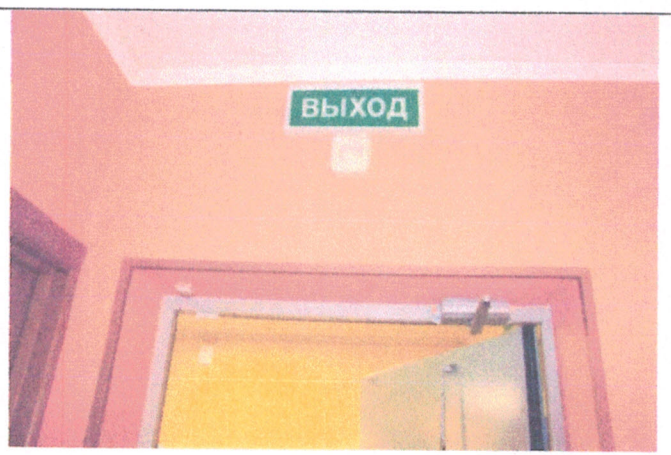
№ 45

3.	Тактильные средства	есть	45-46	Не в полном объеме представлены тактильные средства информации (п. 5.1.10,5.1.12, 6.2.3, 6.2.8, 6.2.12, 6.3.6, 6.5.1-6.5.3, 6.5.7, 6.5.9 СП 59.13330.2016)	К, О, С, Г, У	Устройство тактильной системы информации	Индивидуальное решение с ТСР

Наименование зоны	Состояние доступности	№ фото	Рекомендации по адаптации
Система информации на объекте (на всех зонах)	ДУ (К, О, С, Г, У) ДЧ-И(К, О)	41-46	Индивидуальное решение с ТСР (Устройство визуальной, акустической, тактильной систем информации);
